2. Rennofensymposium in Polle

Ergebnisse Rennofenversuch 16 am 20.08.2005

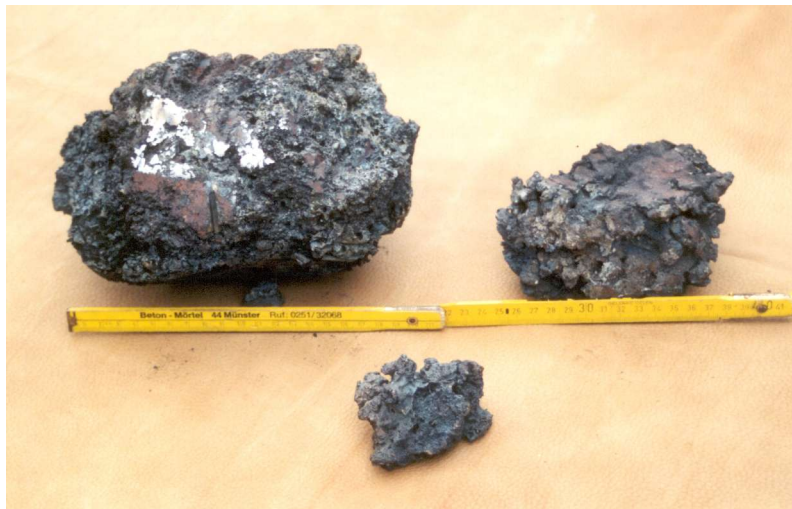
Luppen 1, 2, 3, vorgeschmiedet u. ungeteilt

An der Ofenklappe hatte sich eine größere Luppe gebildet. Diese wurde sofort abgeschlagen und auf einem Holzklotz und anschließend auf einem Ambos vorgeschmiedet. Aus dem Ofenraum wurden zwei kleinere Luppen geborgen. An der Rückwand um die hintere Düse war ebenfalls eine größere Luppe angebacken. Da sie sehr fest saß, wurde leider bei der Bergung, der Ofen zerstört (konnte am Folgetag repariert werden). Diese Luppe wurde auch noch

Luppe 1	7,40 kg	Luppen gesamt:	10,64 kg
Luppe 2	2,80 kg	Luppe 1 u. 2 wurden vorgeschmiedet	
Luppe 3	0,30 kg	Kleinteiliges Eisen:	460 g
Luppe 4	0,14 kg

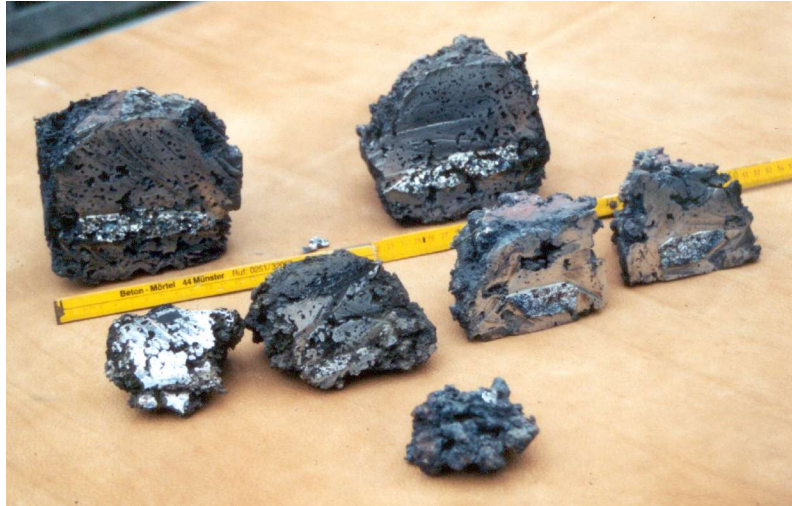
Luppen gesamt, geteilt

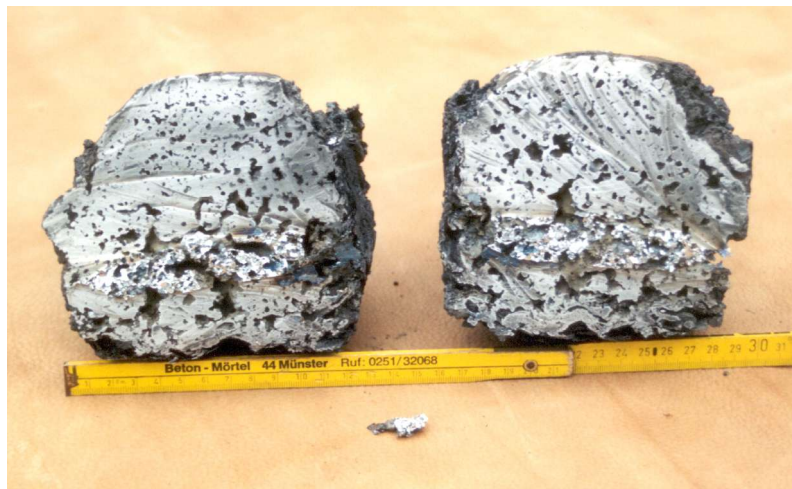
Luppe 1 geteilt

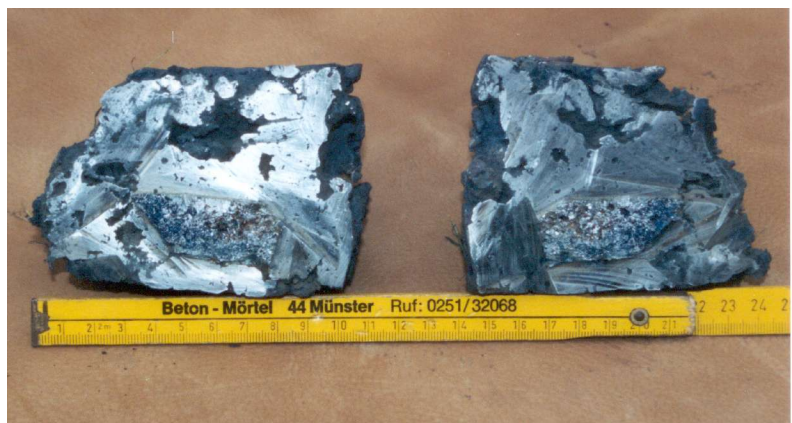
Luppe 2 geteilt

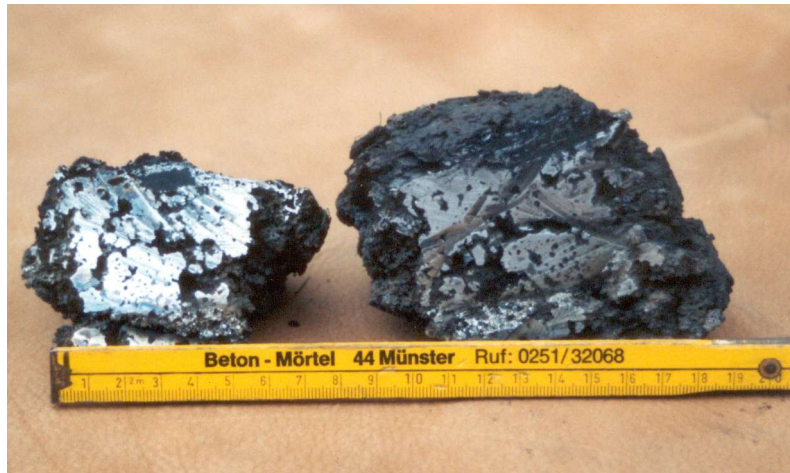
Luppe 3 geteilt

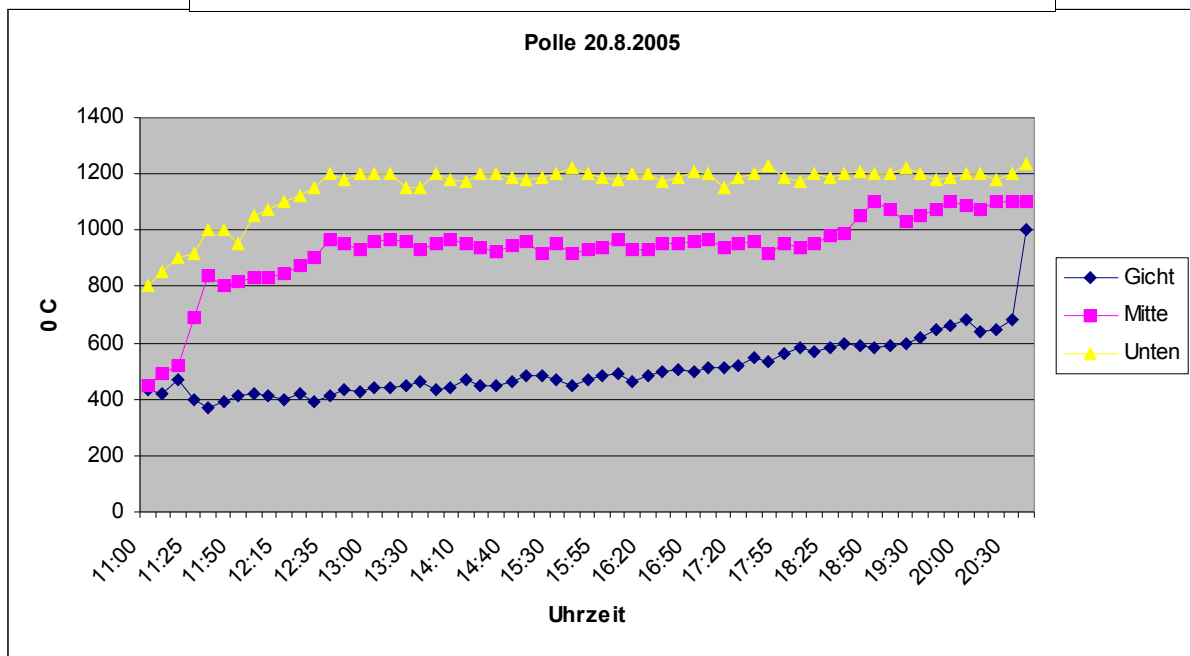
Temperaturverlauf der Ofenreise
